2.1.20: 读写Option Byte失败

2.1.20.1 The target read data failed..

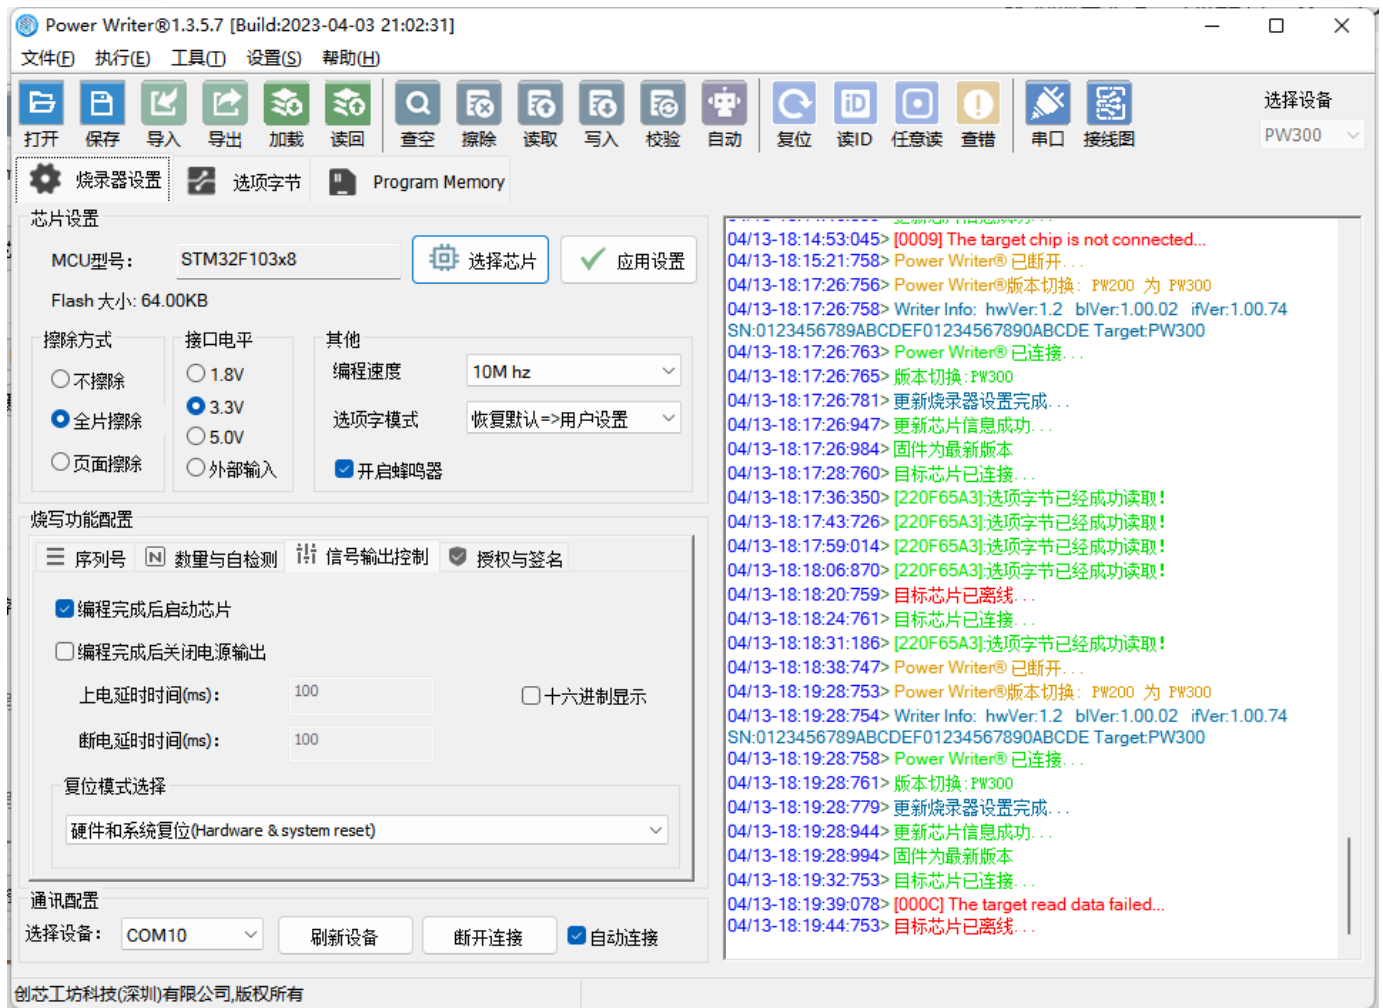
在对目标芯片进行选项字节(Option Byte, 简称OB)进行读写的过程中, 可能出现如下的读写错误, 如下图所示:

- **实际的芯片和目标芯片不一致:** 每一型号都有可能有不同的内存 layout 结构 (memory map), 如按照错误的方式读写, 可能导致未定义的行为。而导致错误发生, 请确保芯片为当前所选择的芯片。
- **接线不稳定:** 更换线材、'重新插拔后重试。

- **其他原因:** 请向我们技术支持反馈。
