2.2.16: 创芯工坊无法启动

2.2.16.1 无法启动的原因

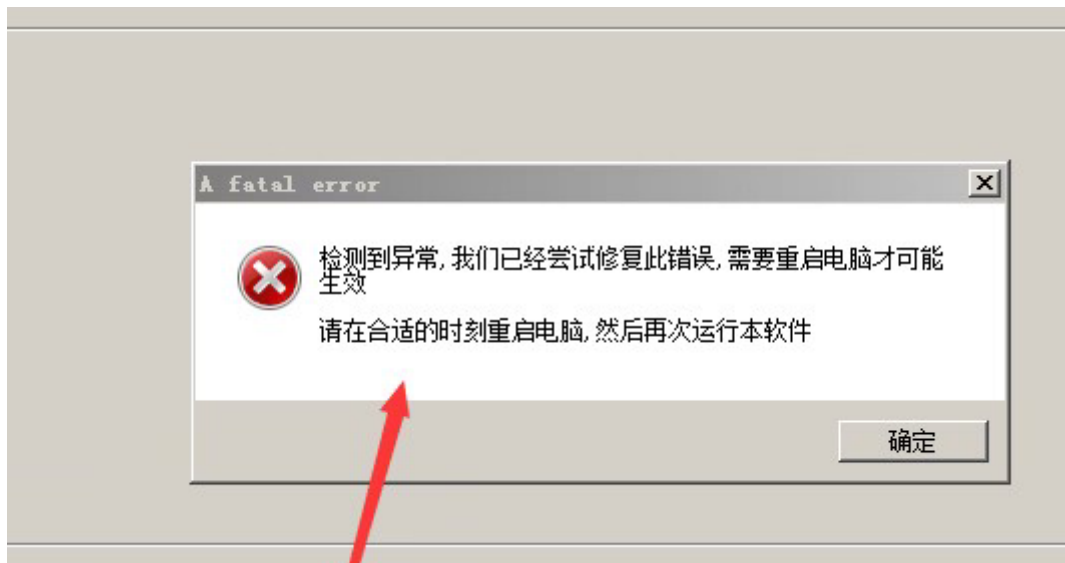
创芯工坊客户端自带了驱动服务，此驱动服务经过 WHQL 认证，在某些情况下，可能会存在启动失败的问题，类似的错误如下所示：

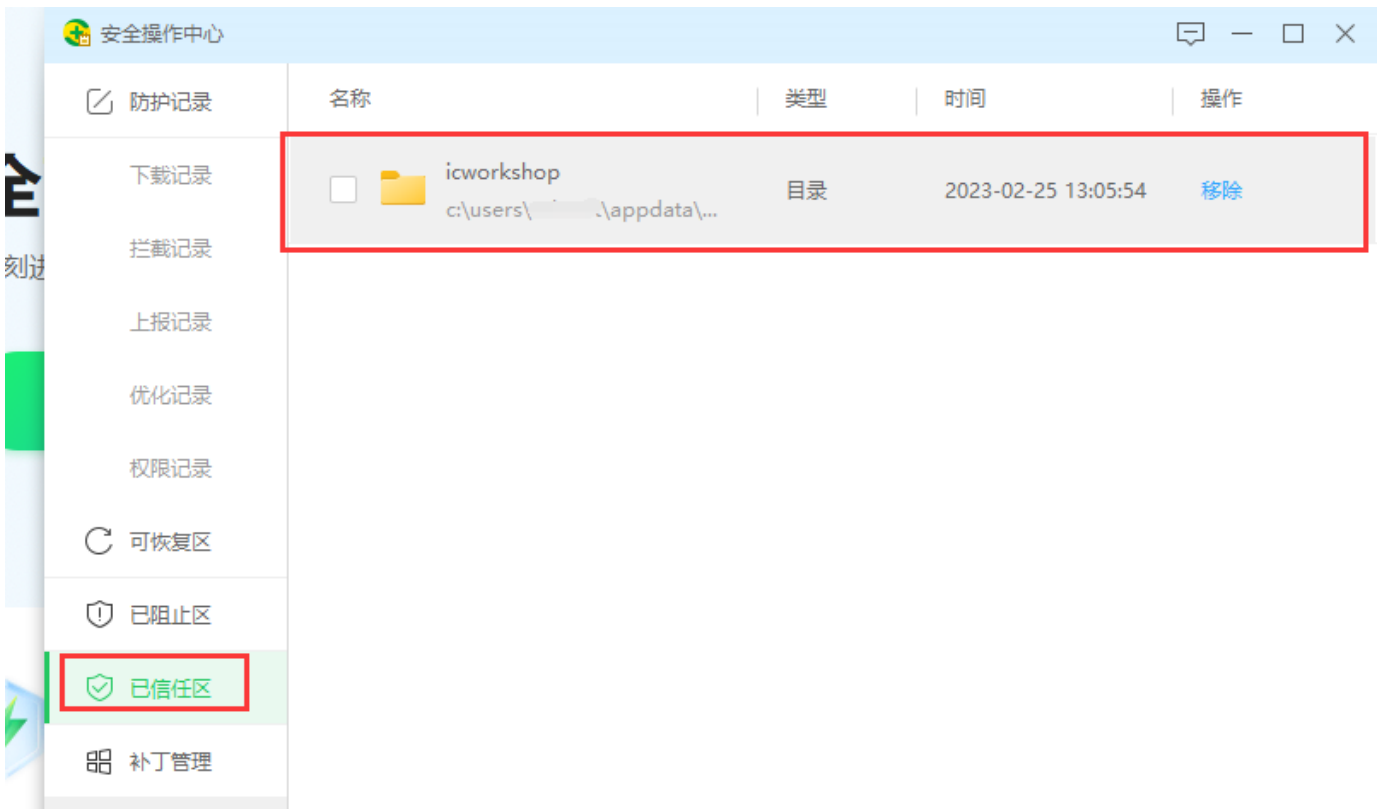
添加完成后，如图所示：
