# 3.1.10: 添加固件时报错?

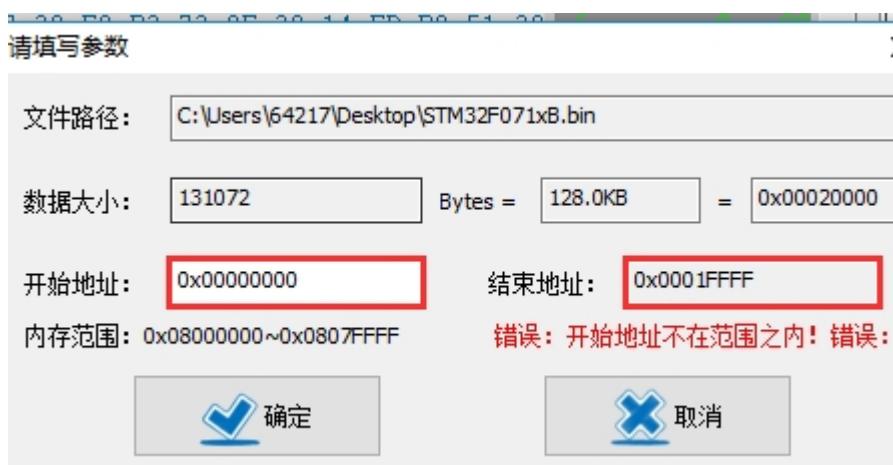
当你在添加固件时，可能会出现如下的报错

固件不能超出Program Memory 空间，包括起始地址和结束地址都必须在Program Memory 所在的范围内。当出现上述报错时，检查自身芯片容量是否选择正确，若是芯片型号无误，则考虑检查固件大小或编译设置；如果遇到hex文件固件分段的情况，可以尝试取消固件的合并添加功能，分段添加一次写入。

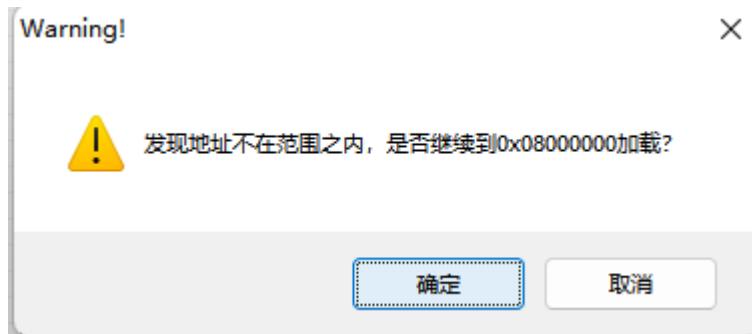
当导入固件时出现了如下提示

上述提示的出现是因为编译出来的固件地址和芯片的FLASH地址对不上，当导入bin格式文件时，这种格式没有地址信息，默认就是0，则软件就会提示缺少地址信息或者地址不对，是否要加载到指定地址。若通过[添加固件](#)的方法，会向你确认更多信息，包括大小，校验值和起始地址。
